MEMORIAL DESCRITIVO

OBRA: IMPLANTAÇÃO DO RECINTO DE ACLIMATAÇÃO

CLIENTE: FUNDAÇÃO PARA O DESENVOLVIMENTO DA CIÊNCIA, TECNOLOGIA E INOVAÇÃO DO ESTADO DO RIO GRANDE DO NORTE – FUNCITERN

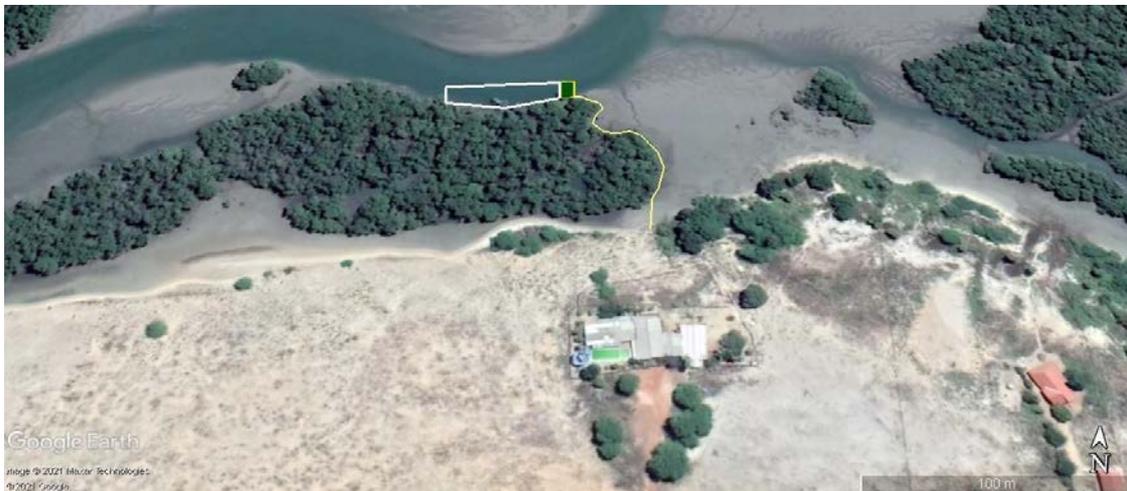
Figura 1. Desenho esquemático da localização e estrutura do Recinto de Aclimação.

O Recinto de Aclimação fica localizado no Estuário do Rio Tubarão, Localidade de Diogo Lopes, Macau-RN. Reserva de Desenvolvimento Sustentável Estadual (RDS) da Ponta do Tubarão. Coordenada central: (5° 4'38.53"S, 36°28'31.72"O) (Figura 1).

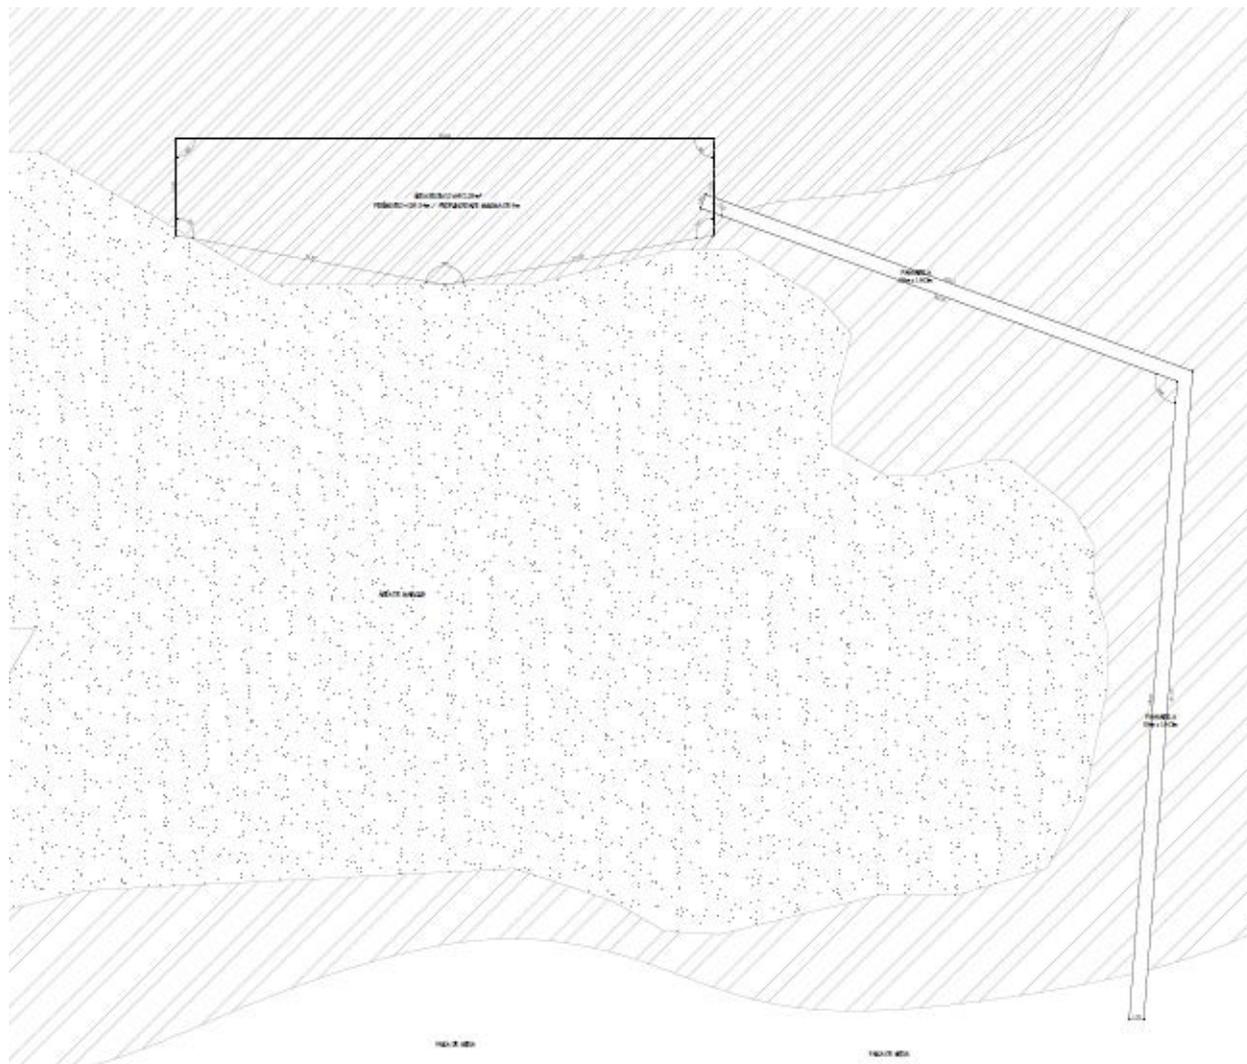
Figura 2. Planta baixa do recinto de aclimação para peixe-boi marinho em Diogo Lopes – RN

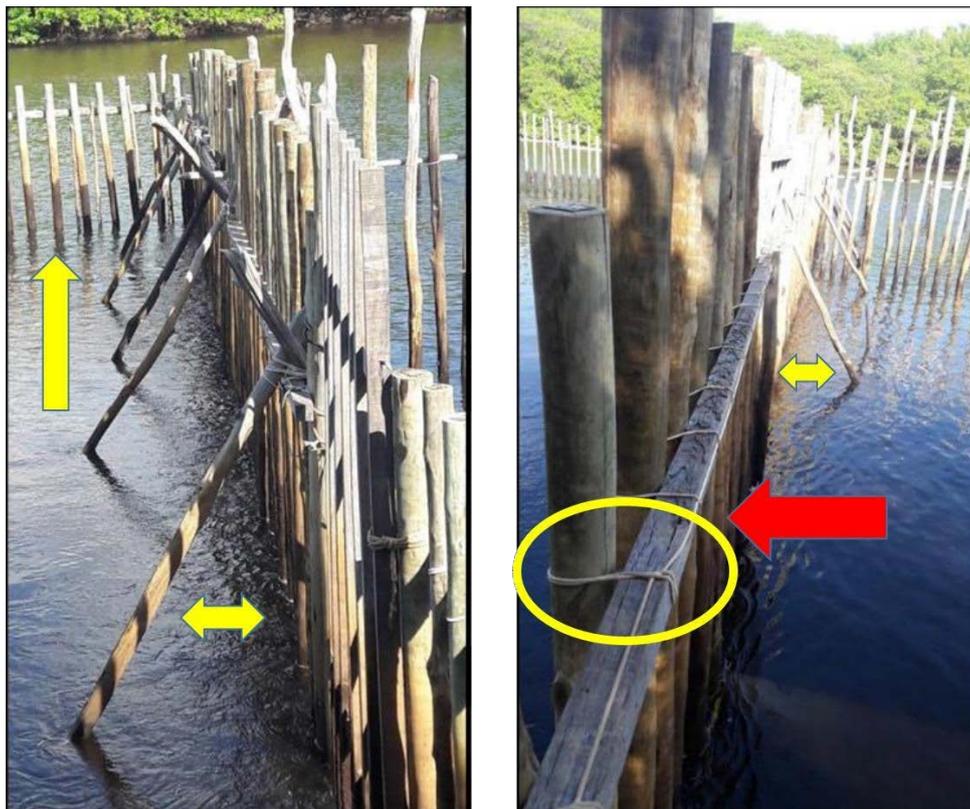
Figura 3. Exemplo de estrutura de Recinto de Aclimação com uso do madeiramento de eucalipto tratado em diferentes diâmetros e altura. As setas indicam as travas de apoio e a amarração em corda de seda resistente.

Montagem de cativeteiro “cerca” em madeira de eucalipto tratado, com distância aproximada de 20 a 25 cm.

- ✓ 290 peças de 8 cm de diâmetro x 7 m de altura, com distância de 20 a 25 cm entre toras, para a cerca externa do recinto (2.030 m lineares);
- ✓ 30 Peças de 10 cm de diâmetro x 7 m de altura para sustentação (colunas) da cerca (210 m lineares);
- ✓ 8 Peças de 8 cm de diâmetro x 5 m de altura para travamento das portas do recinto (40 m lineares);
- ✓ 32 Peças de 10 cm de diâmetro x 8 m de altura para escoras da estrutura (256 m lineares);
- ✓ 798m lineares Corda Seda Trançada 10mm para amarração p/ a estrutura;
- ✓ 200m lineares de Corda Seda Trançada 12mm para amarração da estrutura.

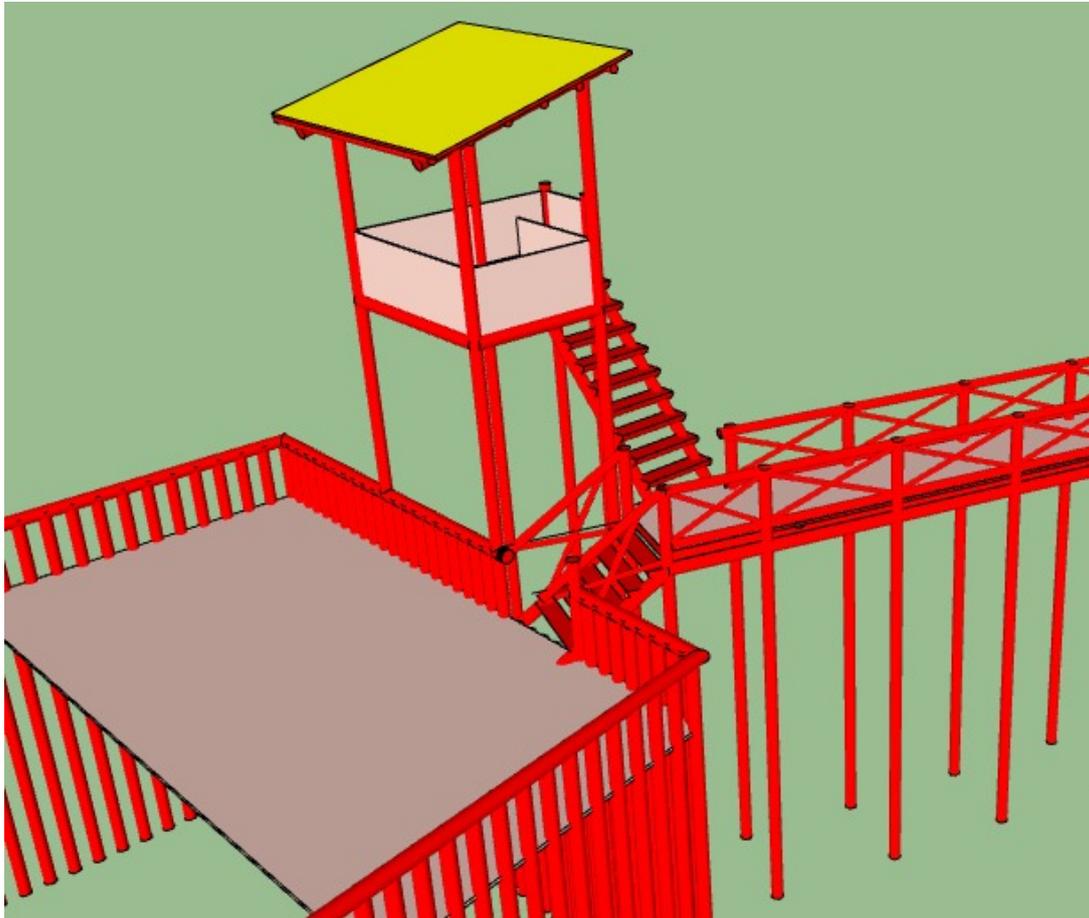
Figura 4. Imagem 3D da passarela de acesso, torre de observação e plataforma para manejo dos animais que encontram-se em aclimatação, Diogo Lopes – RN

A plataforma de manejo apenas ficará exposta na maré baixa, quando será possível manejar os animais conforme necessidade da equipe técnica, seja por questões clínicas ou inserção e manutenção do equipamento de telemetria. Entretanto, independente da condição e oscilação

de maré, será possível o acesso pela passarela à torre de observação, onde ocorrerá o monitoramento e acompanhamento de comportamento dos animais.

Dimensões: 10 m de largura, 5 m de comprimento, área total: 70 m².

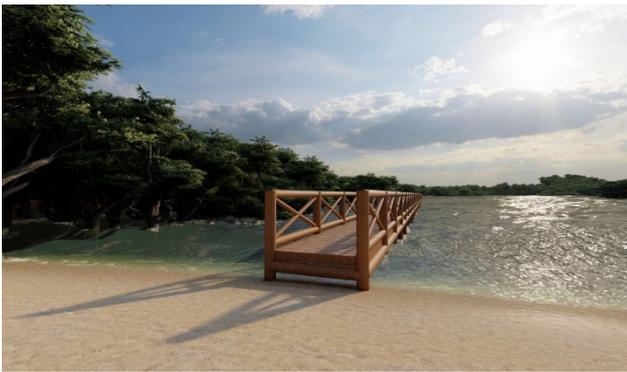
Figura 5. Vista frontal do início da passarela de acesso ao Recinto de Aclimação

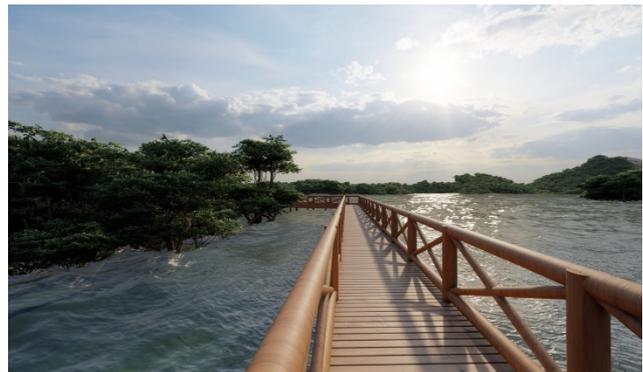
Figura 6. Vista frontal da passarela de acesso ao Recinto de Aclimação, com vista à torre de observação ao final, e Recinto de Aclimação, esquerda

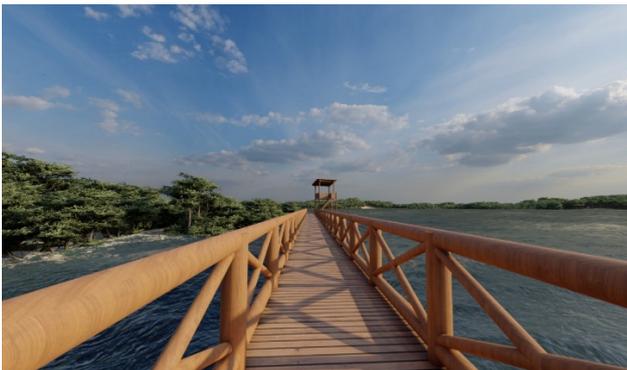
Figura 7. Vista frontal da passarela de acesso ao Recinto de Aclimação, com vista à torre de observação, direita

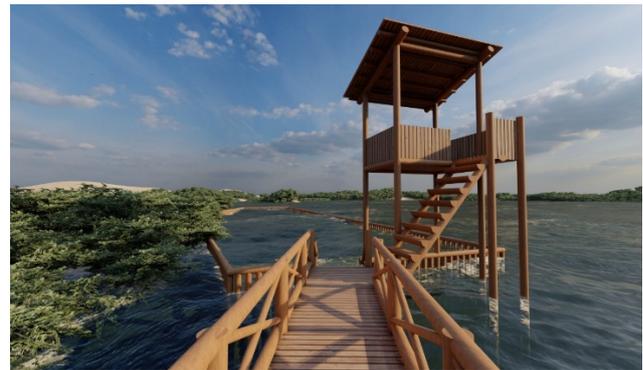
Figura 8. Vista frontal do final da passarela, com visão da torre de observação e Recinto de Aclimação

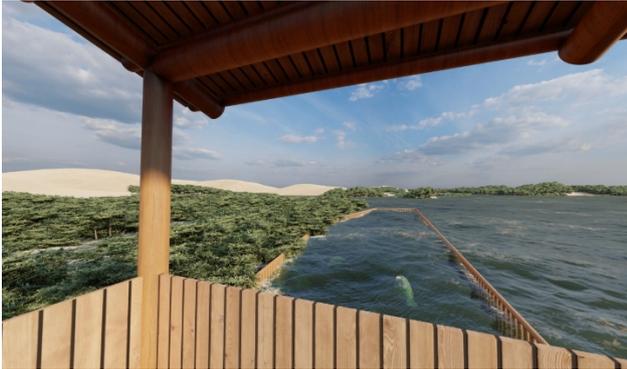
Figura 9. Vista da torre de observação, possível de visualizar todos os campos arestas do Recinto de Aclimação

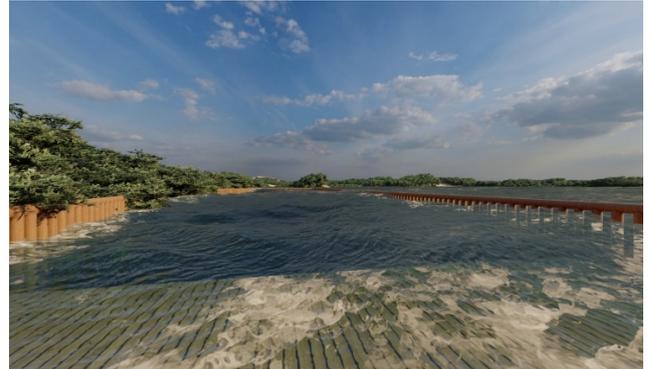
Figura 10. Plataforma onde os animais serão manejados, também possível de visualizar toda a área do Recinto de Aclimação

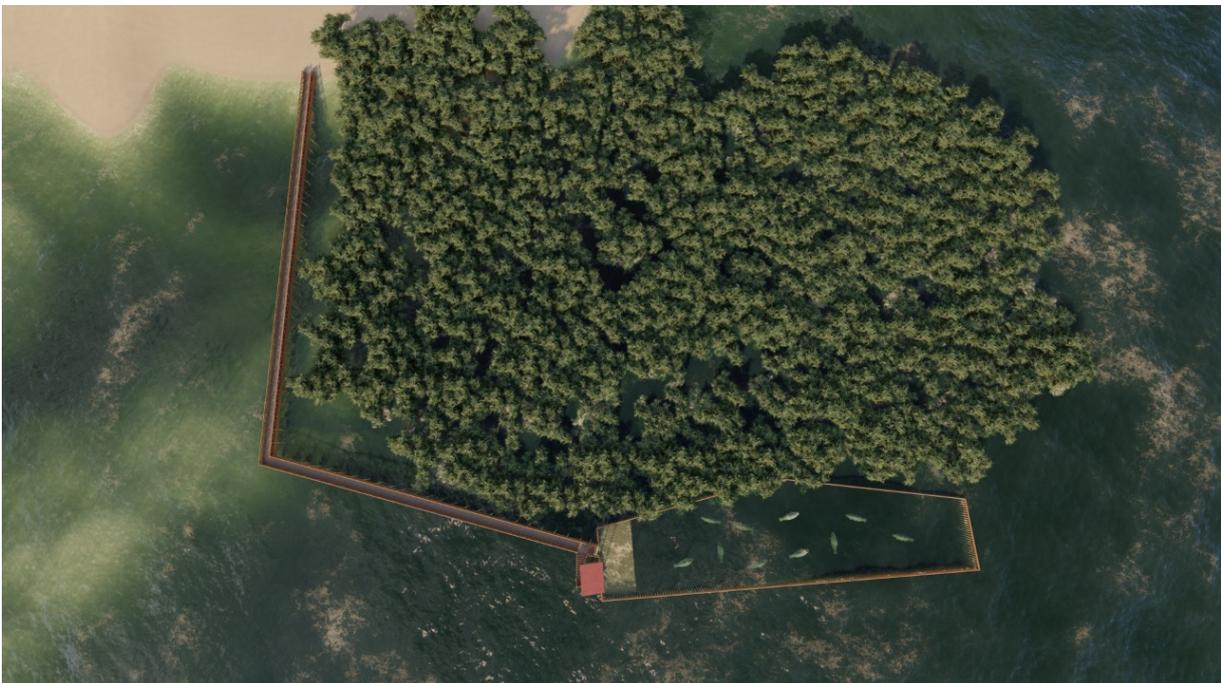
Figura 11. Vista aérea da passarela, torre de observação e Recinto de Aclimação

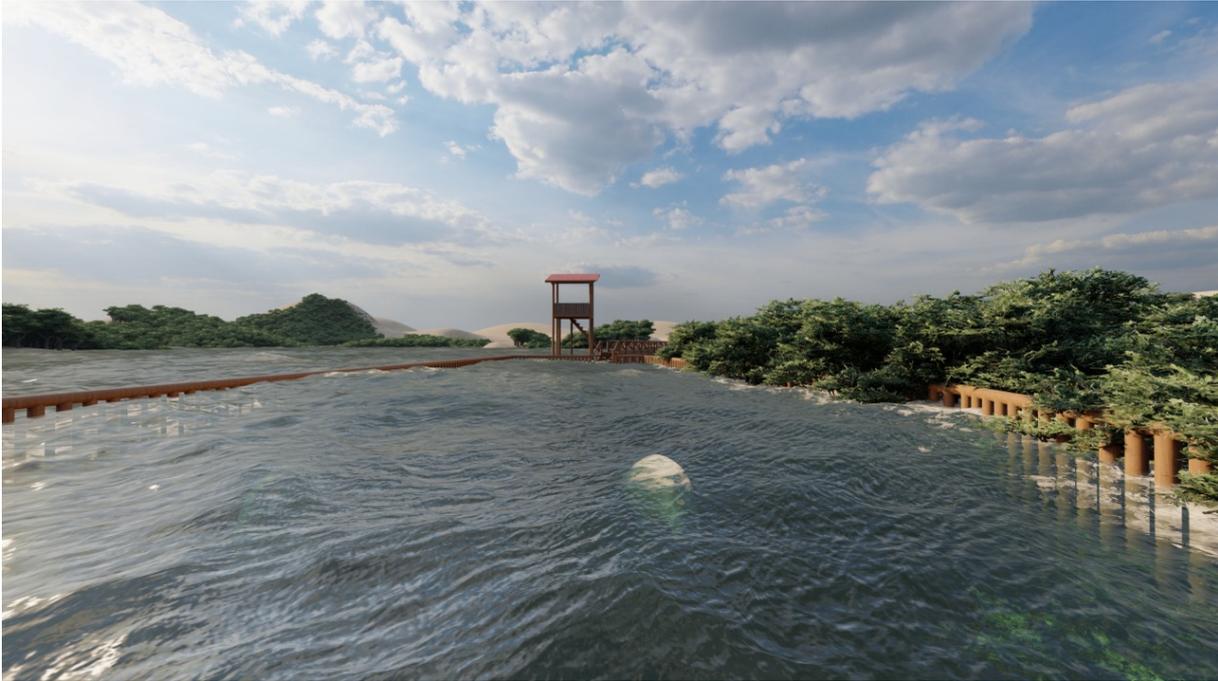
Figura 12. Vista longitudinal da torre de observação e Recinto de Aclimação em condição de maré cheia
